MINISTÉRIO PÚBLICO DO ESTADO DO RIO DE JANEIRO

TERMO DE AJUSTAMENTO DE CONDUTA

que entre si celebram o Ministério Público do Estado do Rio de Janeiro e a SUPERVIA Concessionária de Transporte Ferroviário S.A para elaboração de Relatório de Diagnóstico para a possível celebração de um segundo Termo de Ajustamento de Conduta de acessibilidade nas 104 estações de trem e nas 20 composições de suas responsabilidades.

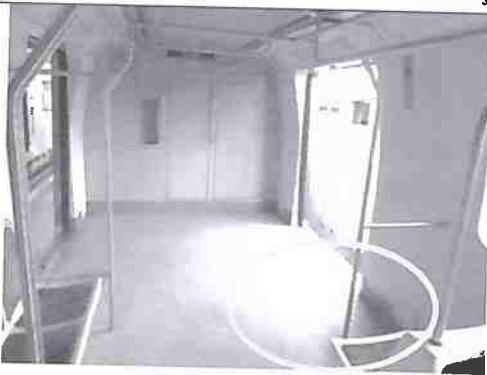
Situação Presente

A quantidade de carros acessíveis especificados na norma técnica é de 01 carro por trem, com previsão de espaço destinado à pessoa em cadeira de rodas preferencialmente próximo à cabine de comando da composição.

<p>A Supervia considera que são acessíveis os 02 carros de comando, vez que junto à primeira porta de cada um deles há um espaço destinado para pessoa em cadeira de rodas.</p> <p>No entanto, estando irregular tal espaço, como será visto posteriormente no item (iii), sob a ótica técnica avalia-se que os citados carros não podem ser considerados perfeitamente acessíveis.</p>
Avaliação do GATE: Item Irregular

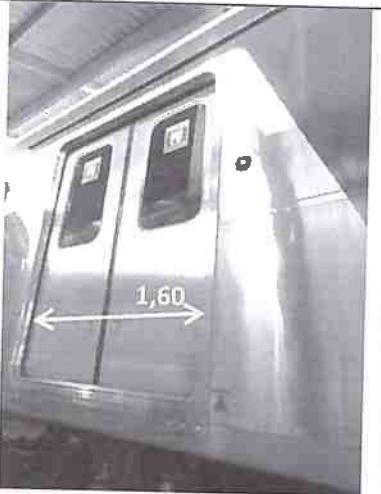
Situação Presente

O vão livre das portas de embarque e desembarque para pessoa com deficiência ou com mobilidade reduzida deve ter largura mínima de 1,20m.

As portas de todos os 08 carros (vagões) da composição, inclusive os 02 carros de comando que apresentam locais tidos de uso de pessoas em cadeira de rodas, apresentam vão livre de 1,60m.
Avaliação do GATE: Item Regular

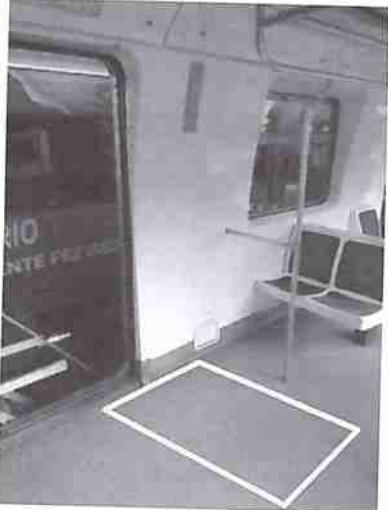
Situação Presente

(iii). Item 5.8.5 da NBR 14021/2005: Local para pessoa em cadeira de rodas

Previsão de local livre de obstáculos e medindo 0,80m x 1,20m (módulo de referência) no carro a ser utilizado por pessoa em cadeira de rodas. Deve encontrar-se preferencialmente próximo à porta de embarque/desembarque, posicionado em sentido perpendicular ao carro e possuir barra de apoio (ou balaústre) com afastamento de no mínimo 04 cm do espaço delimitado para o passageiro.

A composição apresenta 02 locais atribuídos ao uso de pessoas em cadeira de rodas, localizados próximos à primeira porta de embarque/desembarque dos carros de comando e contando com balaústre para apoio. No entanto, tais espaços mostram-se subdimensionados para esta finalidade, contando com uma largura livre junto à porta de apenas 69cm, já descontado a distância mínima de 4cm até o balaústre. Além dos atributos citada na norma técnica ora referenciada, ao entendimento do GATE, por analogia às normas de outros modais de transportes, os locais destinados às pessoas em cadeira de rodas devem dispor também de demarcação em piso, dispositivo de travamento, cinto de segurança e sinalização indicativa de seu uso.
Avaliação do GATE: Presença de Irregularidade: Subdimensionamento do espaço.

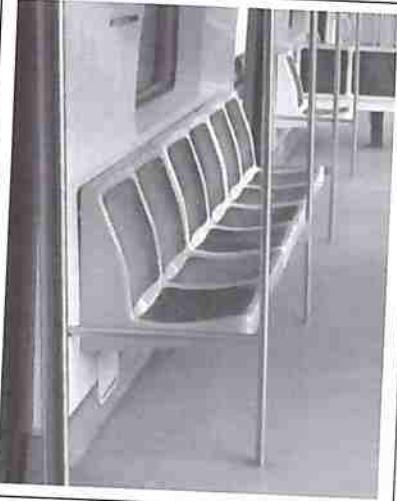
Situação Presente

Indicada a quantidade maior ou igual a 5% do total de assentos de cada carro, devendo dispor de altura de 41 a 43 cm, espaço livre frontal de 60 cm e serem dotados de barra de apoio ou balaústre.

<p>Os 08 carros da composição apresentam alguns assentos tidos pela Supervia como preferenciais em coloração (azul) distinta dos demais assentos (branco), estando o total desses assentos em um percentual maior (16%) que o determinado pela norma técnica (5%).</p> <p>Tais assentos se encontram colocados em duplas, dentro de uma linha de assentos dispostos nas laterais dos vagões, existindo proximidade de balaústre em somente o assento situado no extremo da linha.</p>
<p>Avaliação do GATE: Presença de Irregularidade: Parte dos assentos preferenciais é desprovida de balaústre.</p>

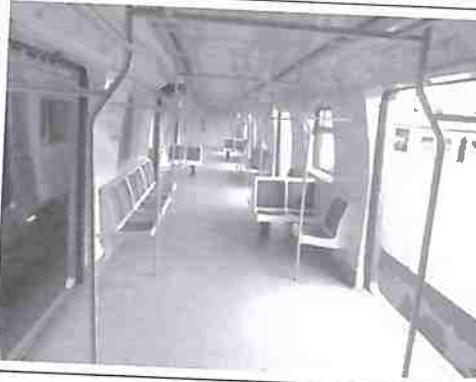
Situação Presente

(v). Item 5.8.6.1 da NBR 14021/2005: Assento para pessoa obesa.

No carro destinado à pessoa com deficiência deve ser previsto 01 assento para pessoa obesa, com largura equivalente a dois assentos contíguos.

<p>Os carros com local para pessoa em cadeira de rodas (carros de comando) não dispõem de assento para pessoa obesa, assim como os demais carros da composição.</p> <p>Ao entendimento do GATE, esse assento deve dispor ainda de sinalização indicativa de seu uso.</p>
<p>Avaliação do GATE: Presença de Irregularidade: Ausência de assento para pessoa obesa nos carros de comando.</p>

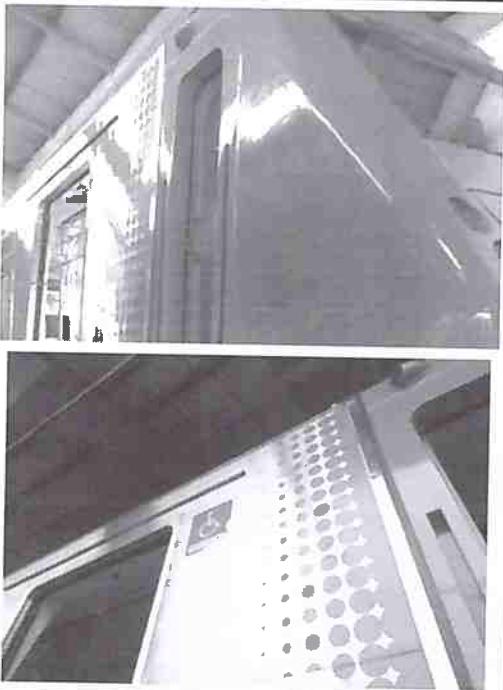
Situação Presente

- a) **Símbolo Internacional de Acesso:** Na lateral externa e junto à porta de embarque e desembarque.

<p>Um dos carros de comando se encontrava irregular, não dispondo de indicação externa de acessibilidade em uma das laterais, enquanto que na outra lateral possuía a sinalização de acessibilidade na forma de adesivo plástico, contudo já avariado. Verificado que o símbolo de acessibilidade é fixado na composição por meio de adesivo plástico, sendo alvo de frequente vandalismo, conforme justificativa de um profissional da manutenção para as irregularidades constatadas poderia ser estudada pela Supervia uma forma mais resistente na identificação da acessibilidade da composição, como pintura por exemplo.</p>

Avaliação do GATE: Presença de Irregularidade: ausência e dano frequente de identificador de carro acessível (carro de comando) decorrente de vandalismo.

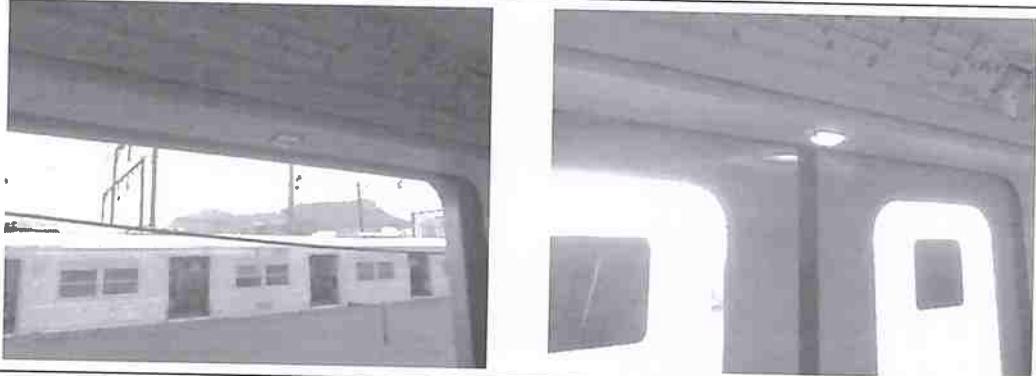
Situação Presente

- b) **Alarmes visuais:** Em todas as portas, com visibilidade interna e externa.

<p>A composição apresenta em funcionamento correto a sinalização luminosa para alerta do fechamento das portas de todos os seus carros, com visibilidade interna e externa, instalada na verga dos seus vãos.</p> <p>Avaliação do GATE: Item Regular</p>

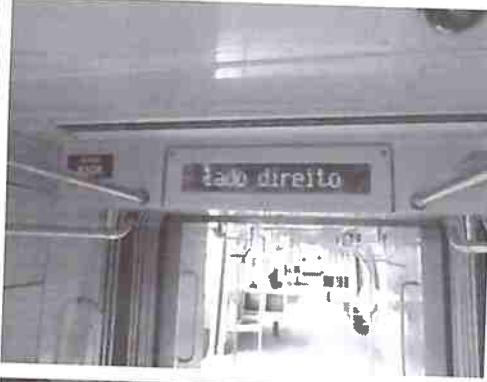
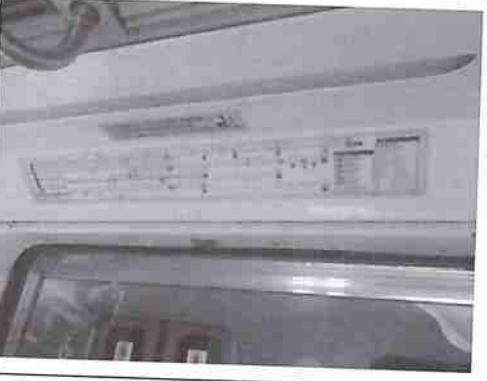
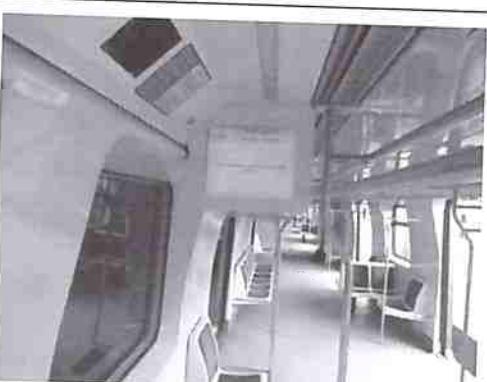
Situação Presente

- c) **Sinalização visual e sonora:** Dispositivos para identificação da estação onde o trem se encontra, pra a próxima estação, para o lado de desembarque e para eventuais anormalidades.

<p>A composição apresenta os seguintes dispositivos de informação aos passageiros: equipamentos com mensagens visuais e sonoras variadas nas áreas de passagens entre os seus carros; dispositivos de mensagens visuais em pequenos painéis instalados junto ao teto e na área central dos carros; e painéis fixos indicativos das linhas e estações existentes instalados acima das portas.</p>	
Avaliação do GATE: Item Regular

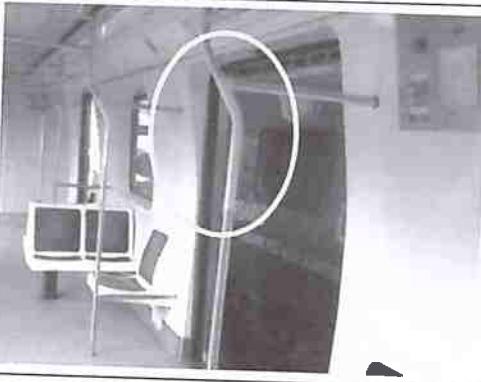
Situação Presente

- d) **Balaústres:** Junto às portas de embarque/desembarque de pessoa com deficiência visual e de emergência.

<p>Todos os carros apresentam balaústres metálicos instalados junto as suas portas com parte de seu trecho superior dotada de revestimento diferenciado em material fotoluminescente.</p> <p>Contudo, tal trecho com revestimento apresenta acabamento denotando insuficiente diferenciação cromática.</p>
Avaliação do GATE: Presença de Irregularidade: acabamento diferenciado de trecho do balaústre em cor não contrastante.

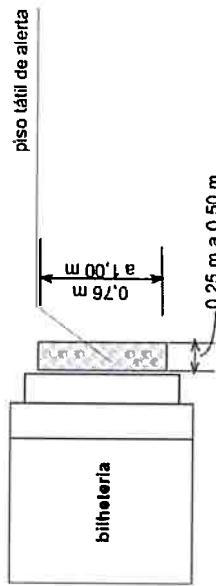
6.8.2.4 Nas bilheterias ou equipamentos de auto-atendimento, deve haver sinalização tátil no piso informando o posicionamento para sua utilização, conforme figura 49 e 50.

Figura 49 — Piso tátil na bilheteria — Planta

PROPOSIÇÃO:
INSTALAÇÃO DE SIGNALIZAÇÃO PODOTÁTIL
EM TODA A ROTA DO ACESSO À ESTAÇÃO
ATÉ A ÁREA DE EMBARQUE,
COMPREENDENDO AS BILHETERIAS,
CATRACAS E SANITÁRIOS (NAS ESTAÇÕES
QUE POSSUIREM).

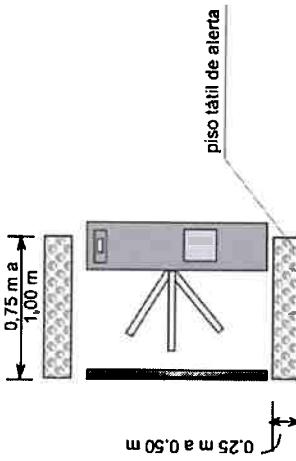
6.8.3.2 Nos equipamentos de controle de acesso utilizados por usuários com deficiência visual, deve haver sinalização tátil no piso informando o posicionamento do usuário para sua utilização, conforme figura 51.

Figura 51 — Piso tátil nos equipamentos de controle de acesso - Planta - Exemplo
NBR-14021

- CONFORME:**
- ITENS 6.8.2.4, 6.8.3.2, 6.8.5.1, 6.8.7.2 DA ABNT NBR 14021/2005;
 - ITEM 5.4.6 DA ABNT NBR 9050/2015;

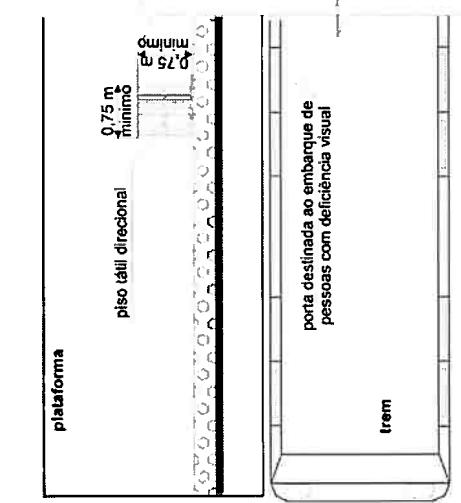
6.8.5.1 Ao longo de toda a borda da plataforma, deve haver sinalização visual na cor amarela, com largura mínima de $0,10\text{ m}$ e piso tátil de alerta com largura entre $0,25\text{ m}$ a $0,50\text{ m}$, cromodiferenciado ou não, distando no mínimo $0,50\text{ m}$ da borda da plataforma, conforme figura 52. Opcionalmente, pode ser instalada faixa amarela tátil com largura mínima de $0,25\text{ m}$ ao longo de toda a plataforma, distando $0,50\text{ m}$ da borda da plataforma.

Figura 52 — Faixa amarela e piso tátil de alerta na borda da plataforma — Planta e corte

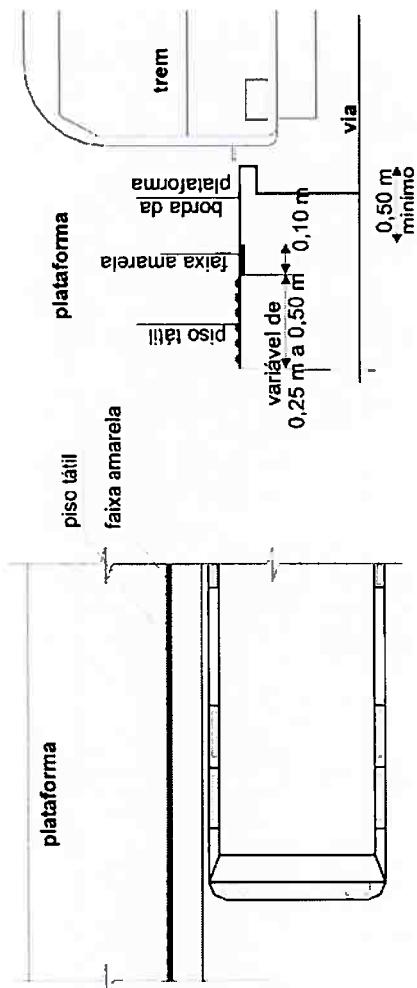
6.8.7.2 No local de embarque e desembarque para a pessoa com deficiência visual, deve haver sinalização com piso tátil direcional, cromodiferenciado, medindo no mínimo $0,75\text{ m} \times 0,75\text{ m}$, instalada no piso junto à sinalização tátil de alerta da borda da plataforma e alinhada à porta de embarque, conforme figura 57. A instalação de piso tátil direcional até o acesso ou saída é opcional. Na inexistência de piso tátil direcional, deve ser garantido o atendimento por pessoal habilitado.

Figura 57 — Sinalização tátil e visual do local de embarque para a pessoa com deficiência visual — Planta — Exemplo

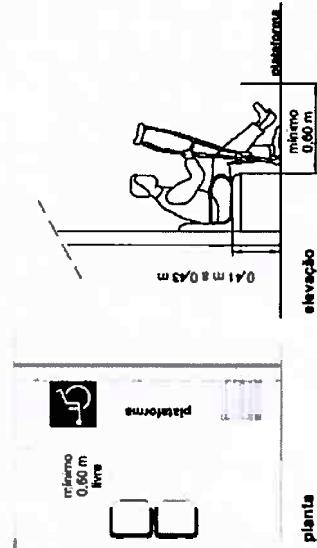
Próximo ao local de embarque e desembarque para pessoa com deficiência ou com mobilidade reduzida deve haver assentos preferenciais, com altura entre 0,41 m e 0,43 m, apoio para braços e espaço frontal maior ou igual a 0,60 m, garantindo a interligação com a rota acessível, conforme figura 8. Quando sua existência interferir na área de circulação de usuários ou de cadeira de rodas, podem ser utilizados assentos basculantes sem apoio para braços.

Figura 8 — Assentos preferenciais na plataforma – Exemplo

- ITENS 5.5.2, 8.2.3.1 ABNT NBR 14021/2005 E 9.2.3 ABNT NBR 9050/2015
 – ADEQUAÇÃO DE 01 GUICHÊ EM CADA BILHETERIA;
- ITENS 5.6.2 E 6.8.8 ABNT NBR 14021/2005 – INSTALAÇÃO DE ASSENTOS PREFERENCIAIS;

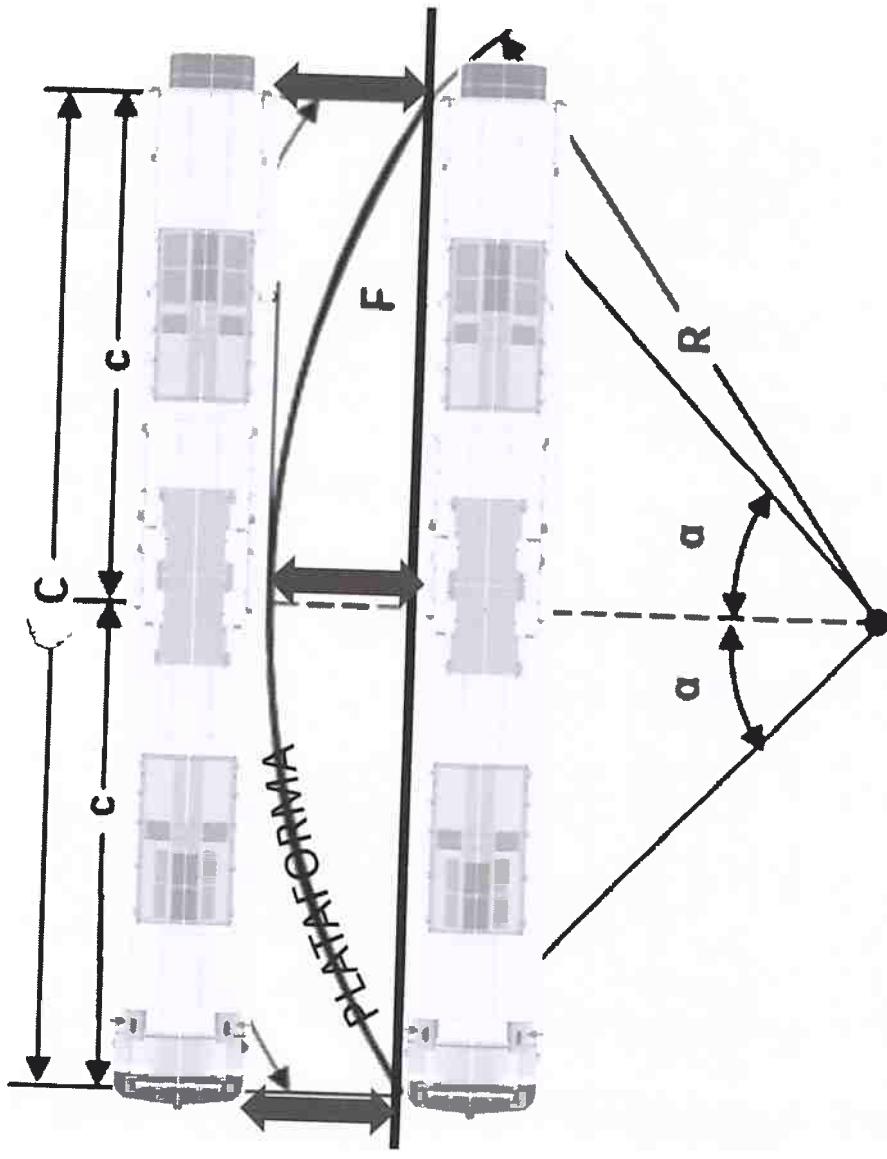
VÃO DA PLATAFORMA EM CURVA

- R = Raio
- C = Corda (CARRO DE PASSAGEIROS)
- c = Semi-corda
- A = arco (PLATAFORMA)
- F = Flecha (VÃO NO CENTRO DO CARRO)
- α = semi-ângulo
